ADLFI. Archéologie de la France - Informations

Clisson – Château : donjon-porte

Évaluation (1996)

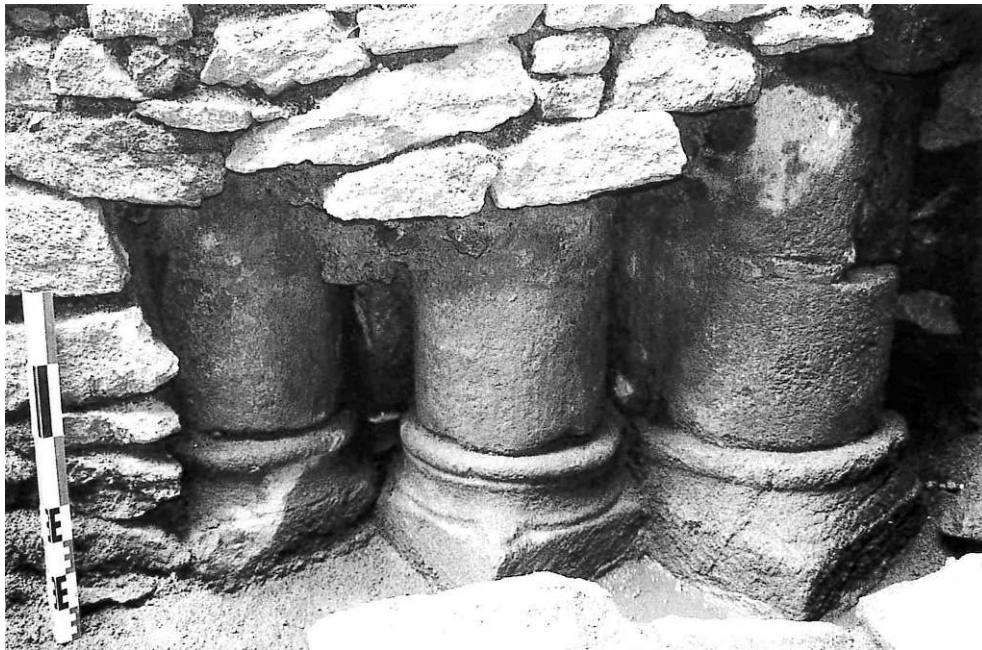
Fig. 1 – Colonnes romanes mises au jour dans la tour nord-ouest du donjon-porte

- 1 Les travaux de restauration menés au château de Clisson dans le secteur du donjon-porte ont fait apparaître, dans les soubassements d'une des deux tours flanquantes, trois colonnes romanes. Cette découverte a motivé une intervention archéologique de terrain en mars 1996, consécutive à une étude documentaire. Cette campagne s'inscrit dans la continuité des fouilles archéologiques effectuées dans ce secteur en 1992 et 1993, ainsi que du travail universitaire achevé en 1995 par Jocelyn Martineau.

- 2 Le démontage partiel des murs a mis en évidence un ensemble de structures en place réalisées en granit. Les deux côtés d'un ébrasement, comprenant trois colonnes chacun, délimitent ainsi une entrée d'1,30 m de large, ouverte au nord-ouest. Deux murs parallèles prolongent l'ouverture en direction du sud. Un pavage constitué de dalles aux dimensions irrégulières se développe à partir de l'entrée, en contact avec les colonnes et les murs. Les bases moulurées des colonnes supportent des fûts segmentés en tambours monolithes et semi-cylindriques. Les murs construits en parpaings présentent des joints étales et beurrés. Aucun plan d'édifice n'a pu être mis en évidence pour ces éléments datés entre la deuxième moitié du XI^e s. et la première moitié du XII^e s. La couche de cendres reposant sur le pavage et l'altération des colonnes 3 et 4 encadrant l'entrée témoigneraient en faveur d'un incendie. Cet événement serait survenu peu de temps avant l'arasement des structures (à hauteur constante de 0,80 m) et leur intégration dans les fondations du châtelet édifié au début du XIII^e s. Cet organe de défense n'a pas été construit *ex nihilo* sur un terrain ample et dégagé, mais sur des structures préexistantes implantées sur un éperon escarpé. Dans la partie orientale, une première tour en fer à cheval, mal datée, s'appuyait contre un pan de courtine polygonale du XII^e s. Arasée, elle a servi de fondations à la tour nord-est, dont l'orientation a été décalée d'environ huit degrés en direction du nord. La tour nord-ouest devait être aussi saillante que sa « jumelle » dans une logique défensive mais le fossé sec se développant à l'ouest en limitait sa construction en largeur. Sa gorge, nécessairement très resserrée, s'établit sur l'axe de l'ancienne entrée romane arasée et
